**CORRO
LUX**
ACIER / CORTEN

CLOISONS D'INTIMITÉ

EN ACIER CORTEN®

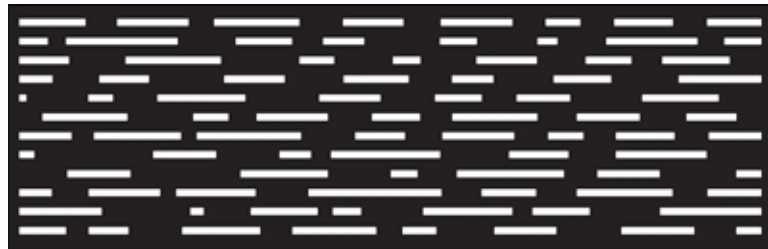
LIGNÉ

Voici nos choix de motifs standard afin de styliser les clôtures, balustrades et panneaux décoratifs.

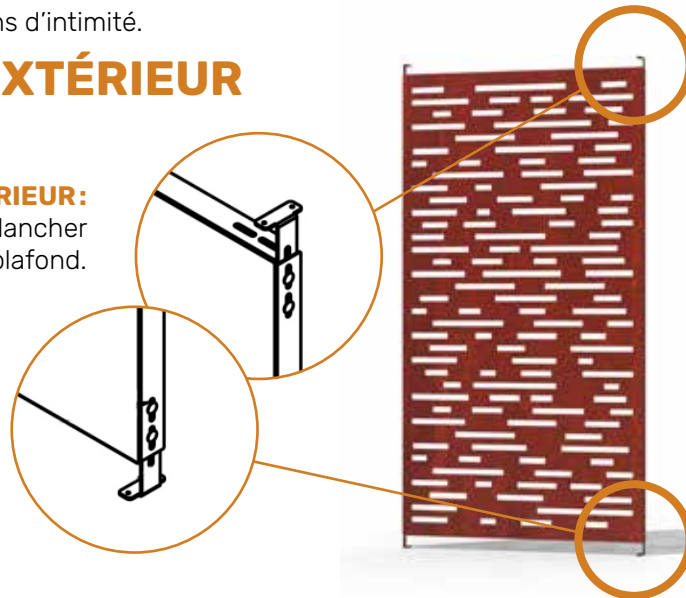
INTÉRIEUR:
Ancrages au plancher
et au plafond.

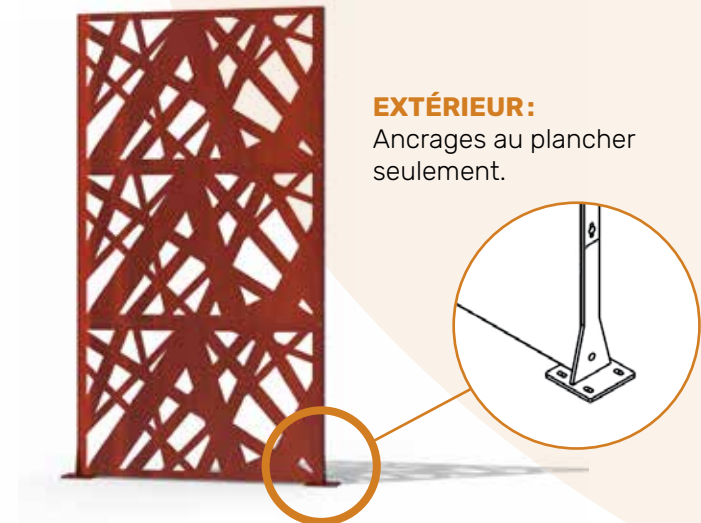
EXTÉRIEUR:
Ancrages au plancher
seulement.

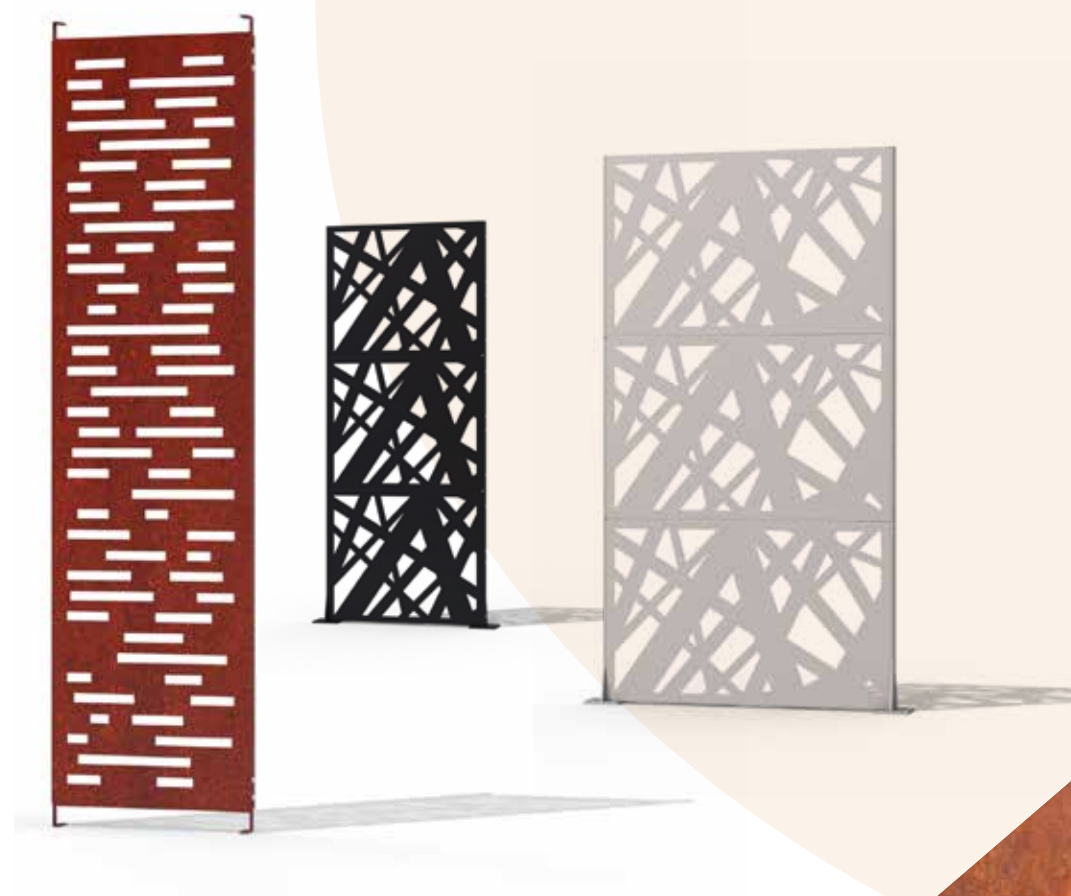
DIMENSIONS

HAUTEUR STANDARD

72 po (1828,8 mm) - 90 po (2286 mm)

LARGEUR STANDARD

24 po (609,6 mm) - 36 po (914,4 mm)
48 po (1219,2 mm)
